甲比丹航海記

051号 (01 Dec 2018)

続・Caspian Trader

(Apr 1983 ~ Aug 1983)

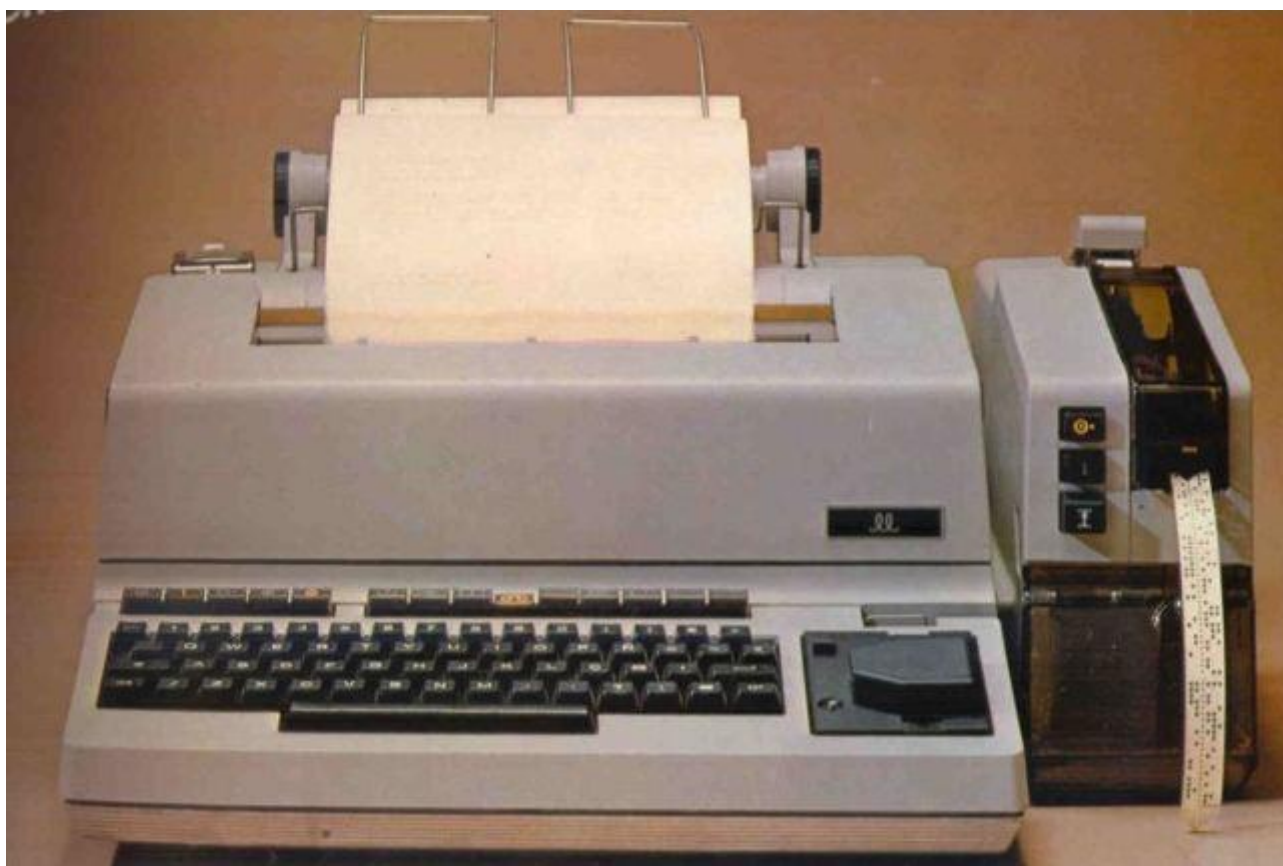
これはテレタイプ Teletype。 画面右端に小さい穴の開いた紙テープが見えますが、この機械が穿孔式または鑽孔式テレタイプと呼ばれたのはこの為です。

受信した電文は自動的に英字タイプで打ち出されます。送信は電文をタイプで打ち出すと、右端の機械から穿孔されたテープが出てくる、これはタイプした文字をある種の暗号みたいに穿孔に変えたものです。紙面にタイプした電文に間違いがないことを確認したら、穿孔されたテープを切り取って送信口に差し込んで送信ボタンを押せば電文が送信されるのです。テープの部分補正は出来ないので、間違えたら初めからやり直し。船の世界ではインマルサット Inmarsat という海事通信衛星を利用した通信事業が始まった 1980 年初頭から急速に普及してのではないかと思います。しかし、やがてモニター付きの端末が現れると、この穿孔式のものはいきなりすたれていったのでしょうか。

この変化は無線でファックスを受信できるラジオ・ファックシミリが出現したおかげですが、それを大きく上回る変化は、インマルサット利用によるテレックスが出現したことでしょう。テレックスも初期には上の画像のような穿孔式テレタイプを使っていたのが、やがてモニター付き端末に変わり、それは私がリタイヤする直前まで続いていました。

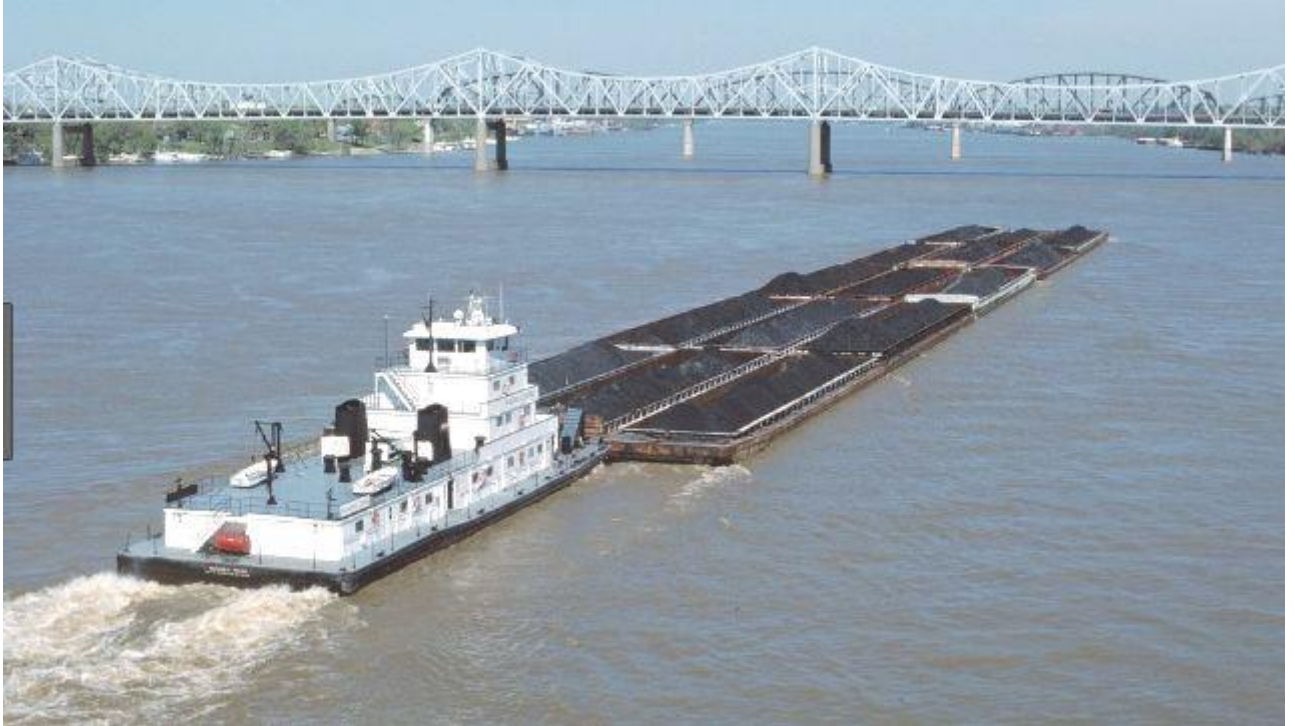
これがその一例です。 一つ一つのサイズが小さい、と同時に、積載量の割に喫水が浅く高さが低いことが舢の利点。 こういう舢で大型船が遡上できない遥か上流の採炭地から何日もかけて大河を下って来るのです。 だから、プッシャーの乗組員居住区は長期間の航海にも適応できるように造られています。

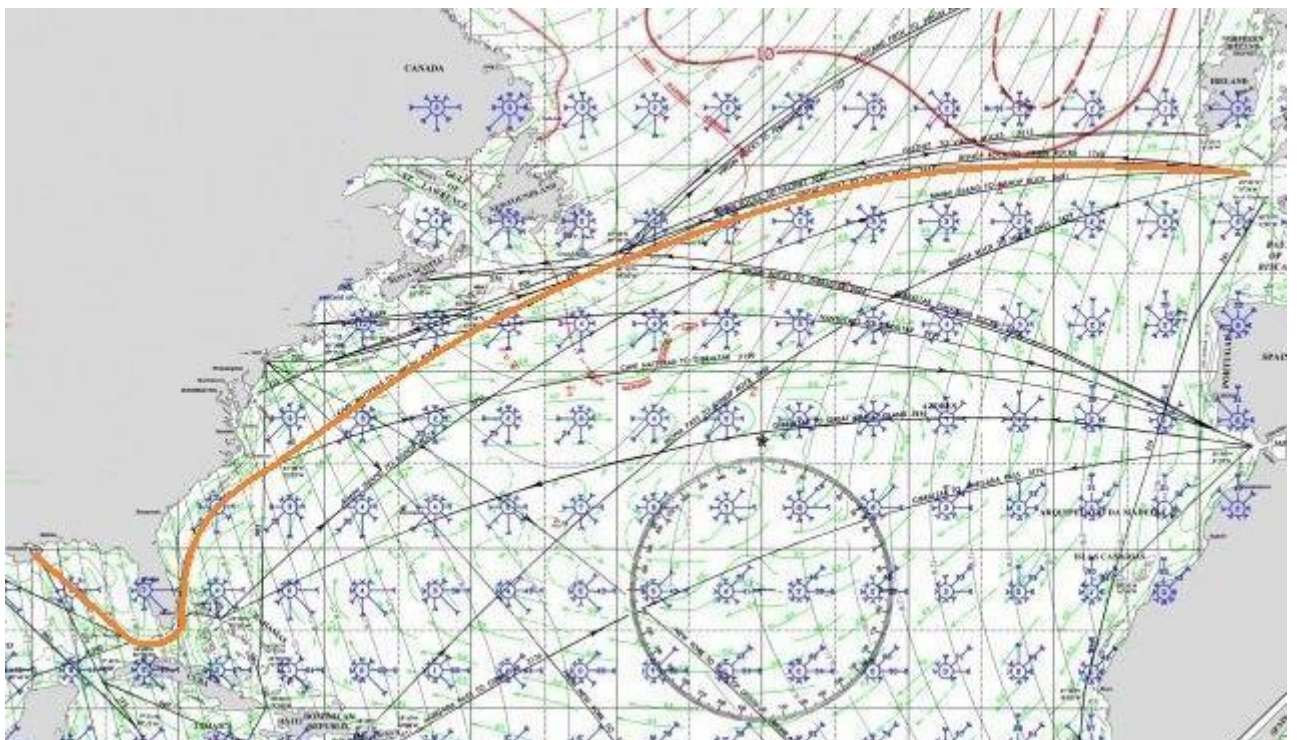
東向け推薦コースはこのようなオレンジのライン。まあ、底触の件がなくても、帰りの

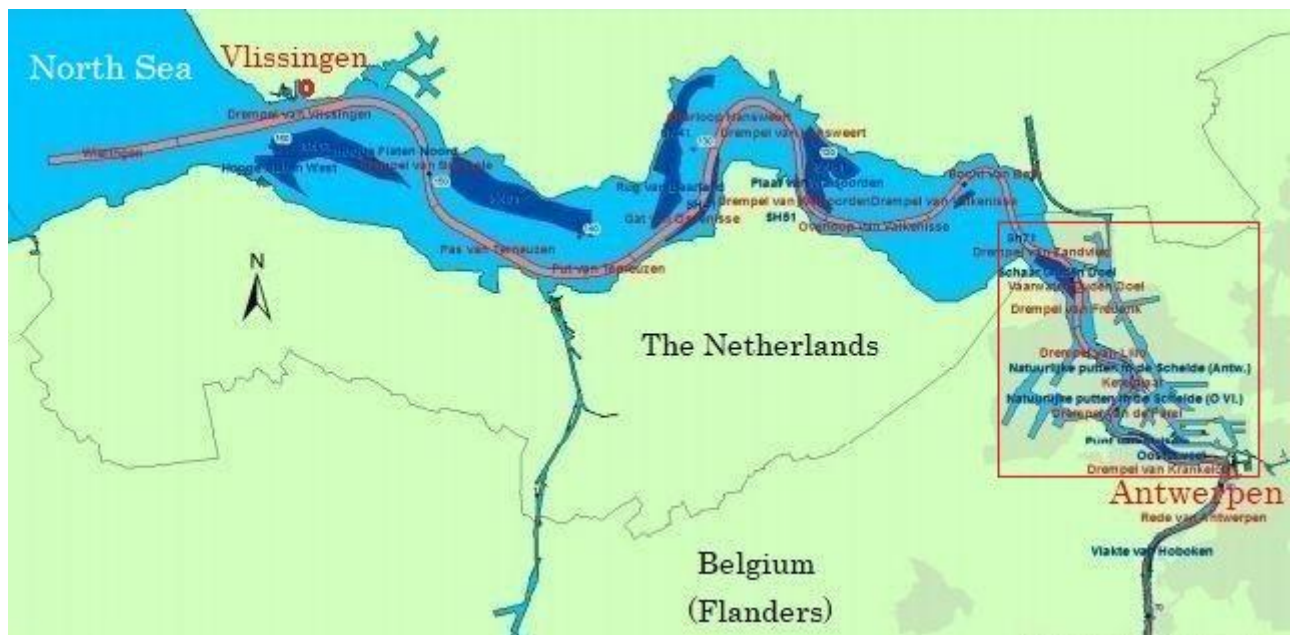
まず、上のマップの左上ノース・シーから河口域に入りすぐ左手(右岸)のフリシingen Vlissingen (英名 Flushing、船ではもっぱら英名フラッシングを使っていました) 沖で水先がノース・シー・パイロットからリヴァー・パイロットに交代です。この頃のリヴァー・パイロットの乗船場所はフリシingenの前面だった筈ですが、現在はどうやらもっとずっと西方沖で乗船するようです。ここはずっと昔から海上交通の輻輳する海域でしたが、近年はさらに船が大型化し、スピードは上がり、通航量も増加、と危険度が増したための解決策・安全策なのでしょう。

はオランダ人パイロット、ベルギー行きならベルギー人パイロットが乗ってきます。本船はベルギーのアントワープ行きですから当然ベルギー人パイロットの乗船。そして、オレンジの太線のように河口域の浅所をよけながら右下のアントワープに向かいます。ここは広い面積の汽水域で、河というより湾に近い感じです。アントワープ港域に差し掛かると川幅は一気に狭まり川らしくなってきます。

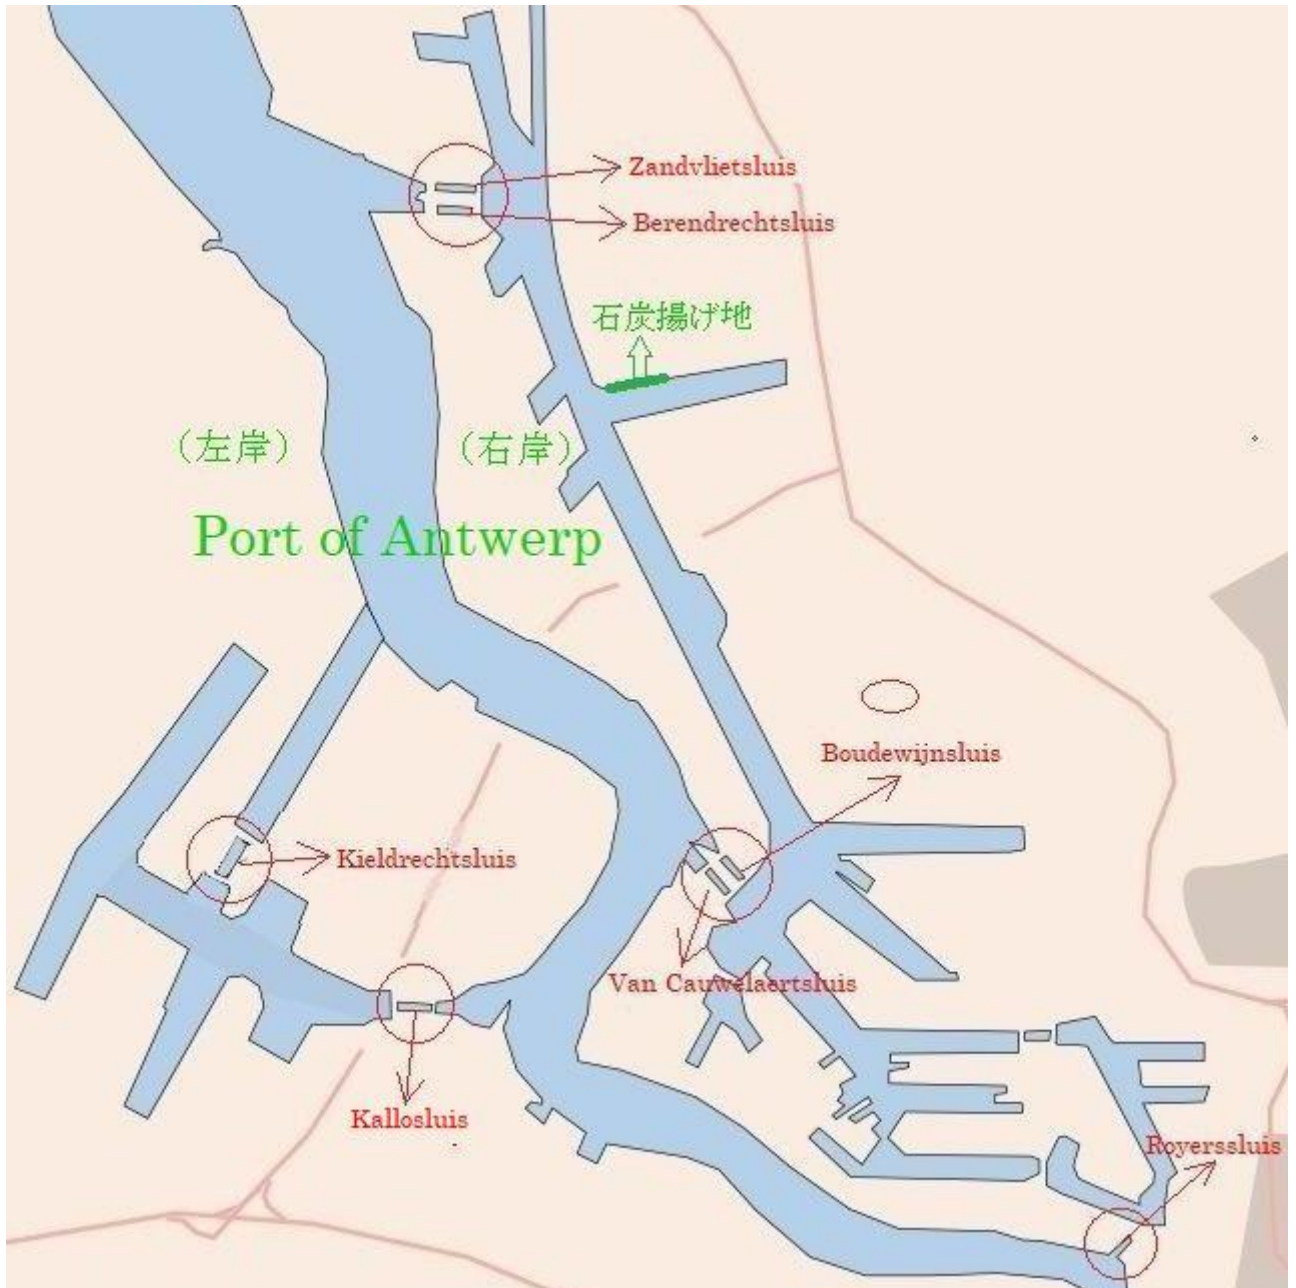
Caspian Trader の頃はまだ川の左岸は開発途上で、アントワープ港と言えば右岸一帯を指して言うのが普通でした。上図で左上から右下にくねっているのがスヘルデ川で、左上が北海方面、右下が上流です。アントワープの市街は右下・欄外です。

図上の赤丸で囲んだ部分は全てロック lock＝閘門で、赤字表記がそれぞれの名前です。これらのロック名の語尾は全て **sluis** となっていますがこれはフラマン語でロックの意味。オランダ語の辞書を引くと、**sluis** は英語の **lock** 又は **sluice** だとされていますが、今度は英和で **sluice** を引くと「水門」という訳語が第一で、その他「用水路」「堰」などとなっていて、ずばり「ロック」という訳語は出てきません。とにかく、フラマン語 **sluis** は毎度登場するロック＝閘門を意味します。

アントワープの港はこのように右岸も左岸も多くのロックでスヘルデ川と仕切られています。これはスヘルデ川の水面が干満差によって6～7メートルも上下するので港内水面を全て開放すると大変なことになってしまうからです。このように海・川と港をロックで仕切るのは、干満差の大きい欧州各国港湾ではヨクアル仕組みです。

さて、**Caspian Trader** は一番下流、即ち上図で示した一番上のロック、ザンドヴリート・ロック **Zandvlietsluis** を通過して、そのすぐ先の石炭揚げのバースに向かいます。このロックの南隣ベレンドレヒト・ロック **Berendrechtsluis** は長さ・巾では上記の最大ロックと同じですが、許容吃水13.5mで負けています。ベレンドレヒト・ロックは1989年開通ですから、この時はまだは存在していませんでした。**Caspian Trader** が通過したザンドヴリート・ロックは長さ500m、巾57mで上記の二つに比べると少し小さいですが、1989年にベレンドレヒト・ロックが開通するまではこれが世界一でした。

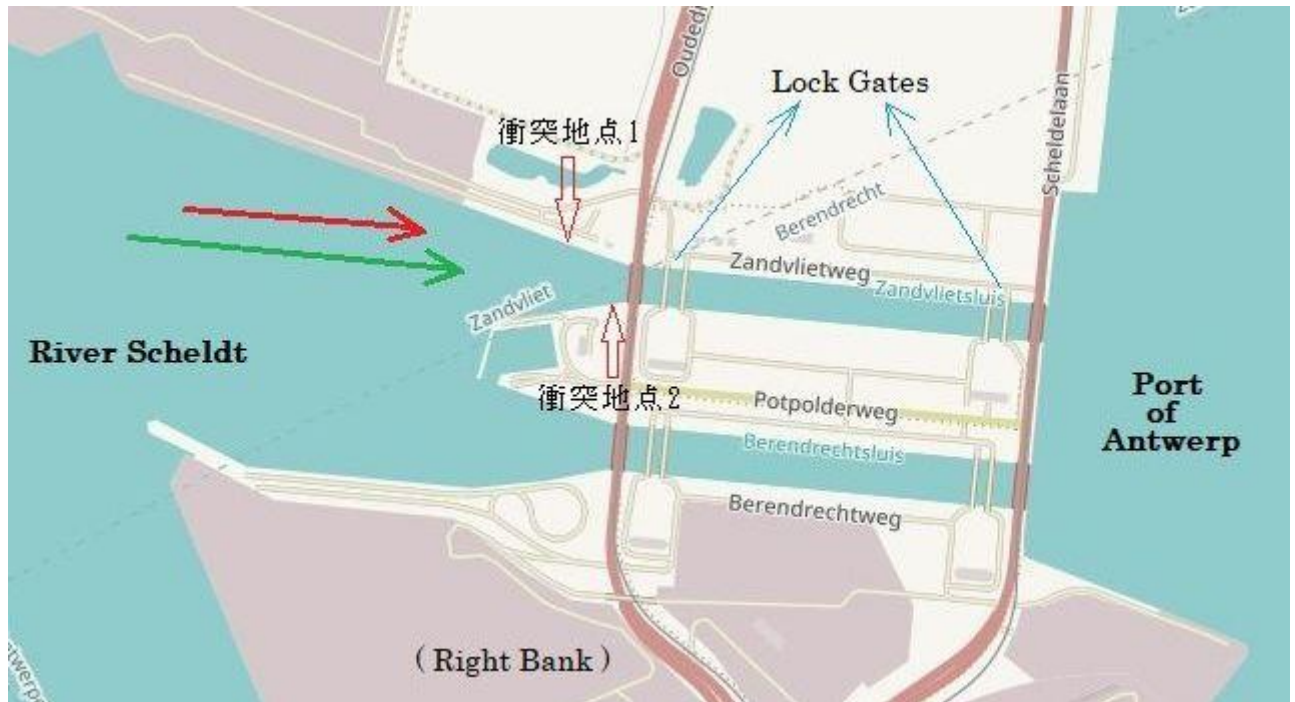
船はスヘルデ川から二つのロックのうち、上側のザンドヴリート・ロックに進入します。

先程触れたように、この時は下側のベレンドレヒト・ロックはありませんでした。ロックの左右を上下に走るマゼンタのラインは道路で、ロックをふさぐ形で橋が架かっていますが、船が通過する時は跳ね上げてあります。その二つの橋の内側に夫々二本の白線がありますがこれがロック・ゲイト＝水門です。勿論この時スヘルデ川に近い手前のゲイトは開き、港側は閉じています。

本来ならば図の緑色の矢印の様にロックの中心線の延長上から進入すればなんの問題も無いのです。ところがパイロットは何故か赤の矢印の様に進入して、なんの修正もしないまま衝突地点1に左舷船首をぶつけてしまい、その反動で衝突地点2に右舷船首を当ててしまった。船首尾にタグを4隻も繋いでいた、にも拘わらず、デス。
